PIANO URBANISTICO GENERALE

COMUNE DI BETTOLA
PROVINCIA DI PIACENZA

ALLEGATO AL QUADRO CONOSCITIVO - ANALISI TERRITORIO URBANO - CAPOLUOGO

QC_R2

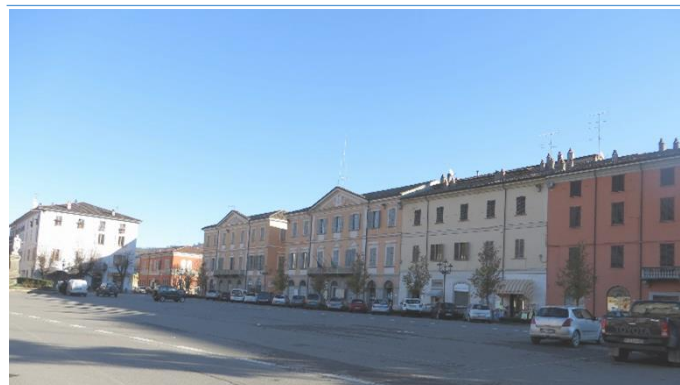
**Schema impianto tipologico
Tessuti storici in cortina**

- edifici
- strade

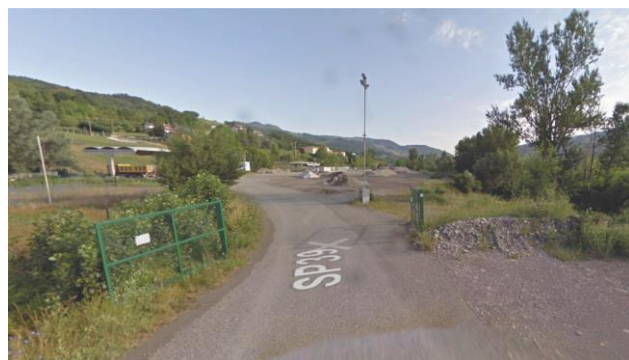
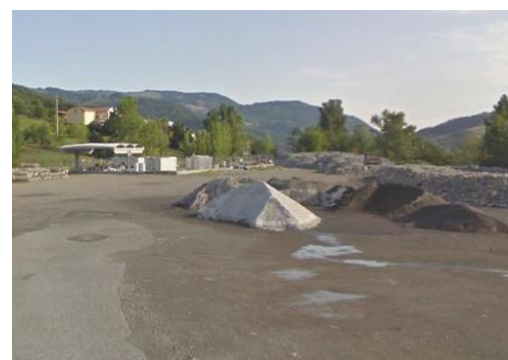
AREA DA RIQUALIFICARE 1 -

Zona marginale adiacente alla sponda sinistra del torrente Nure. Spazio inghiaiato con attrezzature ecologiche, aree di deposito attrezzature e mezzi meccanici comunali, attrezzature pubbliche (pista di mountain-bike recintata).

Elementi di interesse: ubicazione in fregio al torrente, vicinanza a edifici scolastici

Elementi problematici: zona a rischio idraulico. Area in stato di degrado. Attrezzature casuali in contrasto con sensibilità e valenza paesaggistica

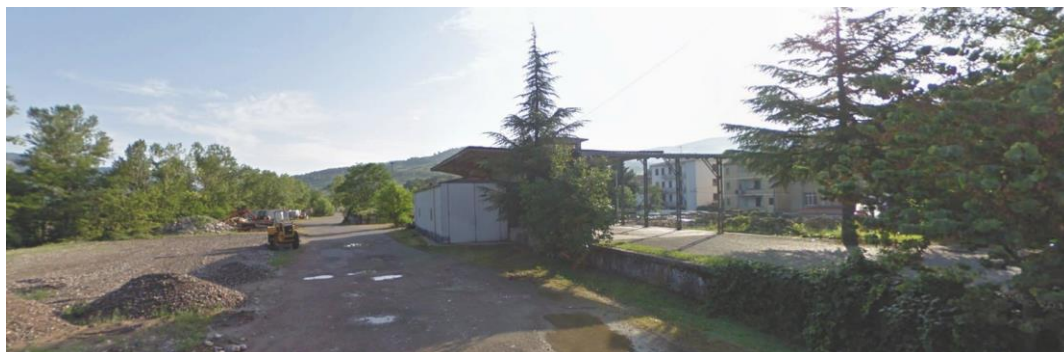
AREA DA RIQUALIFICARE 2 - EX SEA - SIFT

Zona marginale adiacente alla sponda destra del torrente Nure, prima sede della linea ferroviaria che collegava Piacenza con Bettola.

Elementi di interesse – localizzazione tra edificato e torrente, presenza edifici di interesse architettonico e testimoniale, contesto paesaggistico

Elementi problematici – elevata sensibilità paesaggistica –viabilità – sicurezza idraulica
