# PIANO URBANISTICO GENERALE

COMUNE DI BETTOLA  
PROVINCIA DI PIACENZA

**ALLEGATO AL QUADRO CONOSCITIVO  
RELAZIONE RIGUARDANTE LA SEGNALETICA  
REDATTA DA POLIZIA LOCALE**

**OGGETTO: SEGNALETICA COMUNE DI BETTOLA. RELAZIONE DI SERVIZIO.**

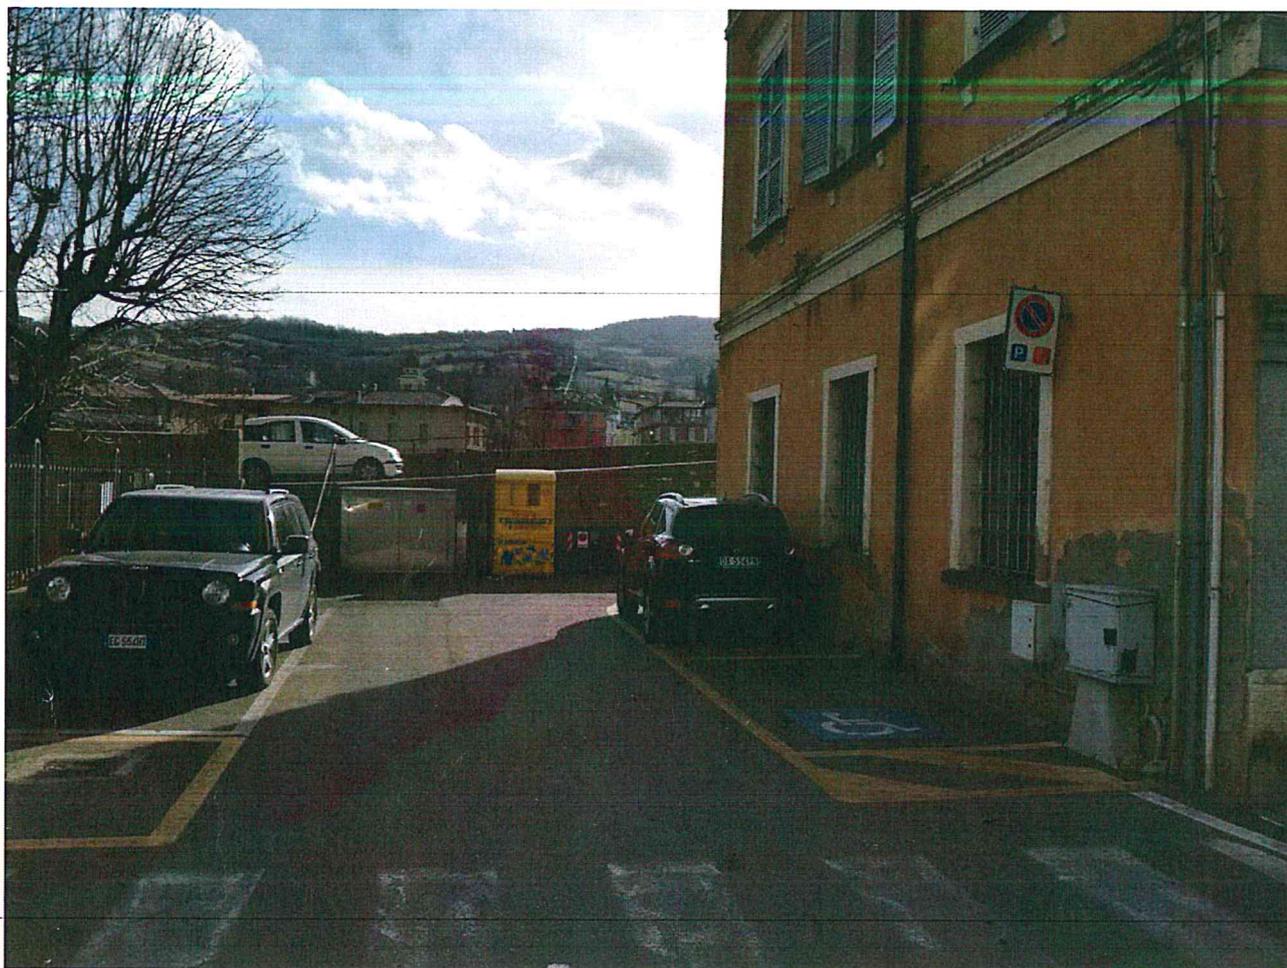
**FOTO N. 1-Via S. Ambrogio manca un segnale di senso unico parallelo da installare sul lato ove è ubicato il segnale di sosta riservata ai veicoli al servizio delle persone invalide.**

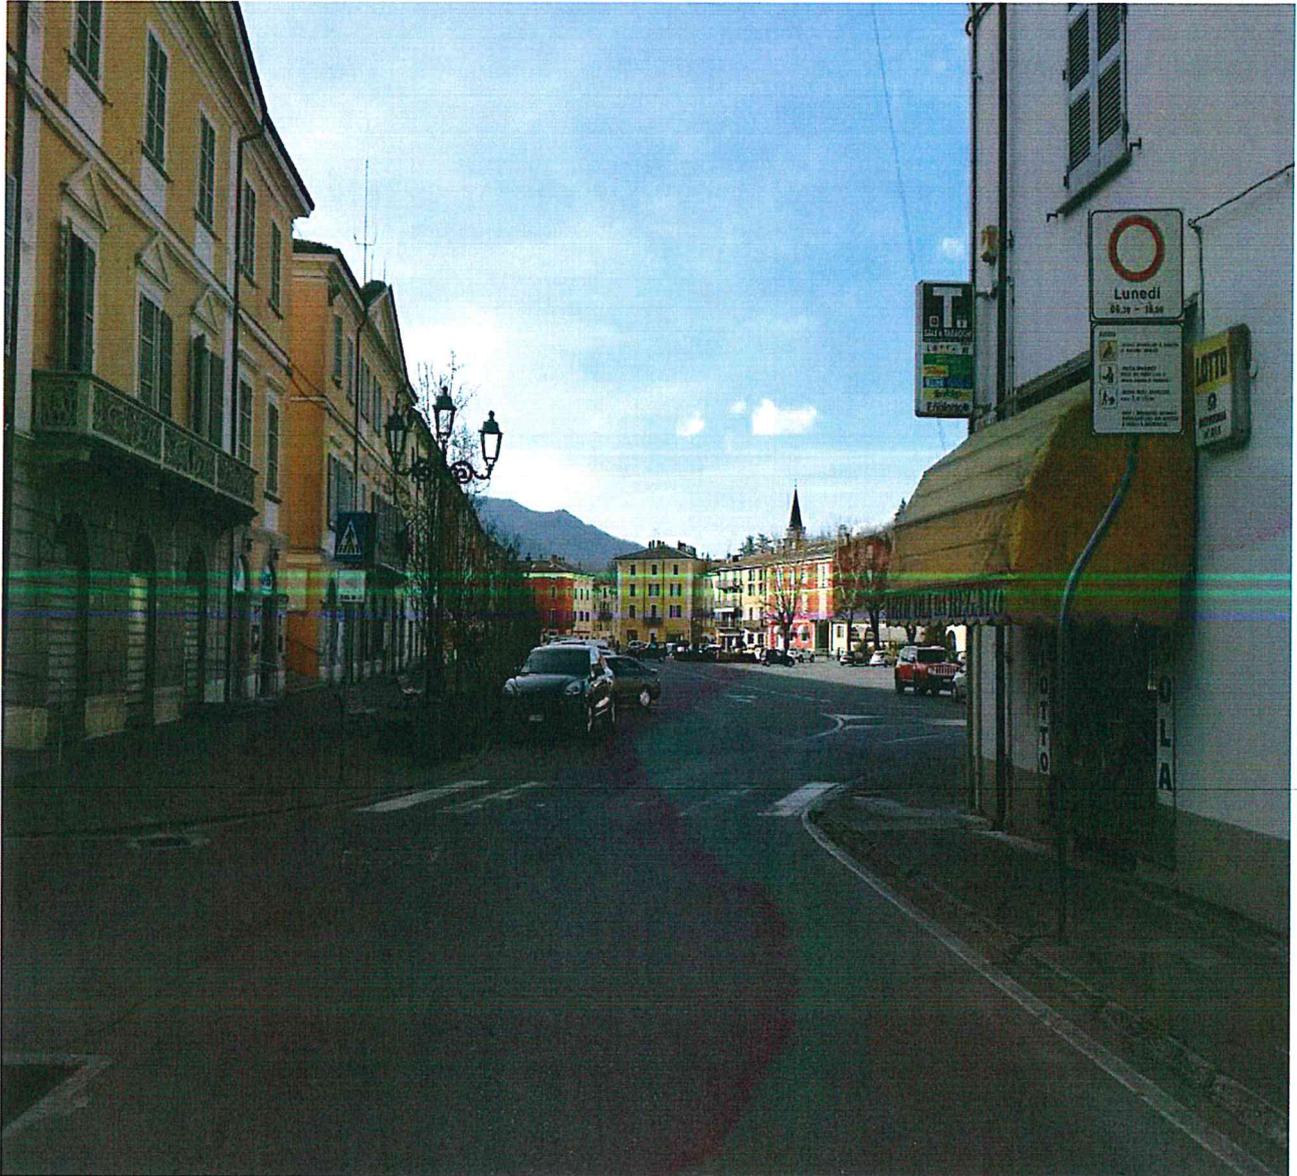
FOTO n. 2- Via 24Maggio, integrare il segnale di divieto di transito con segnale di divieto di sosta con rimozione forzata.

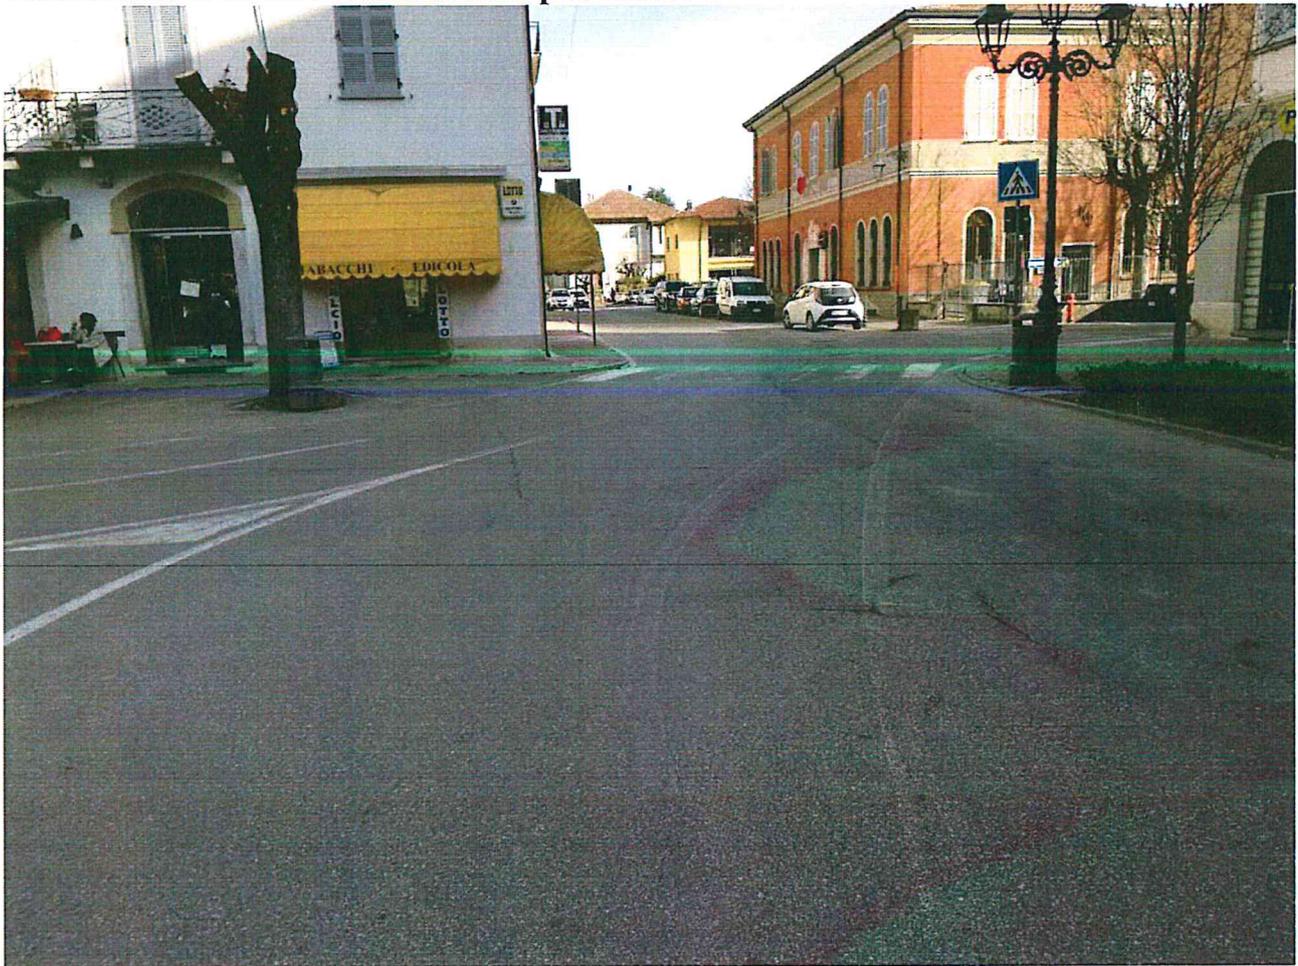
**FOTO n. 3-Piazza Colombo: in uscita verso via 24 Maggio installare segnaletica orizzontale e verticale di “Dare Precedenza”, inoltre rifacimento segnaletica orizzontale dell’attraversamento pedonale.**

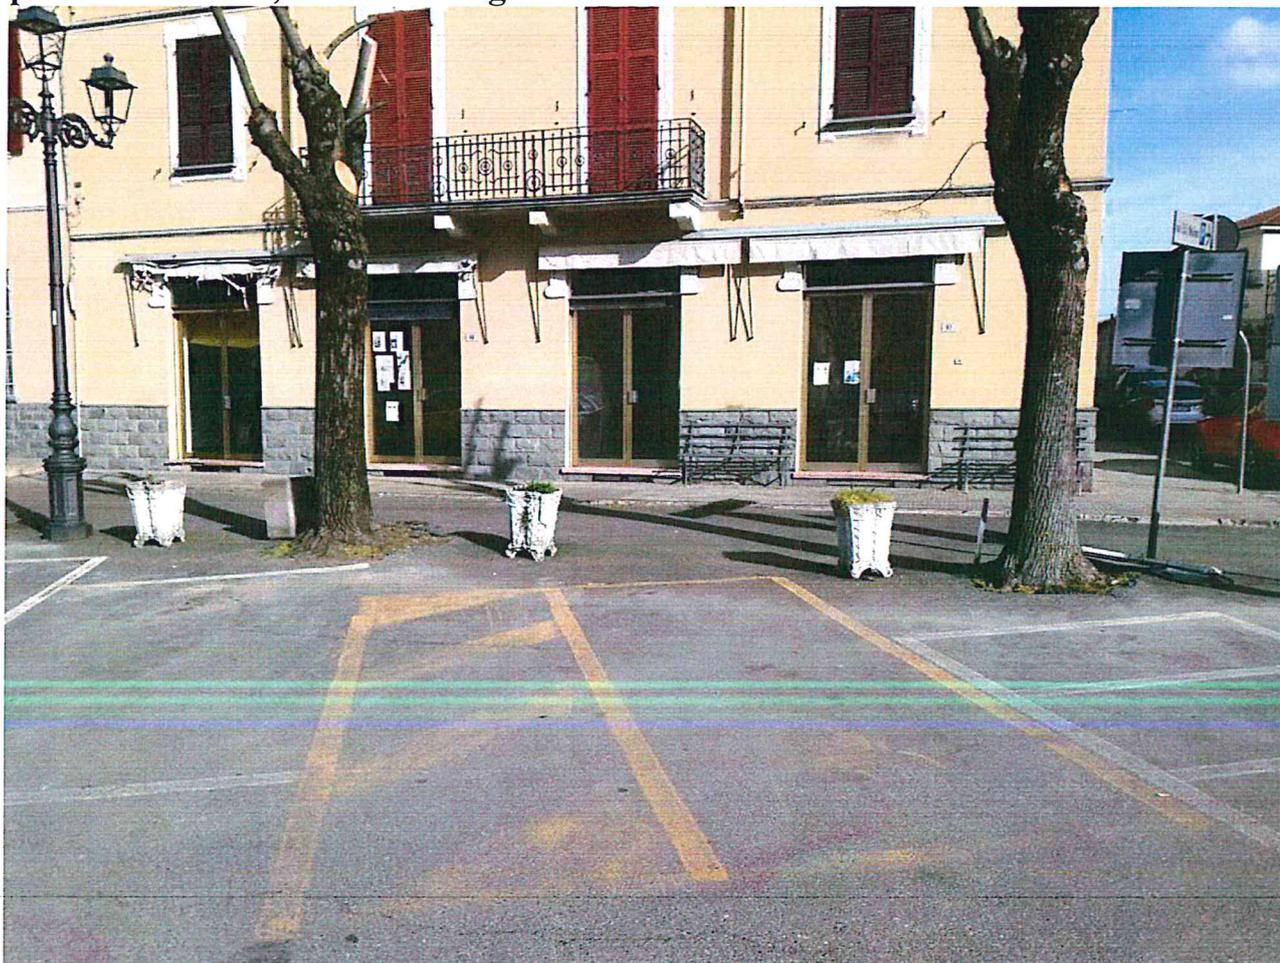
**FOTO n. 4-Piazza Colombo, fronte civico n. 90 integrare con l'installazione del segnale verticale la segnaletica di sosta riservata ai veicoli al servizio delle persone invalide, e rifare la segnaletica orizzontale-**

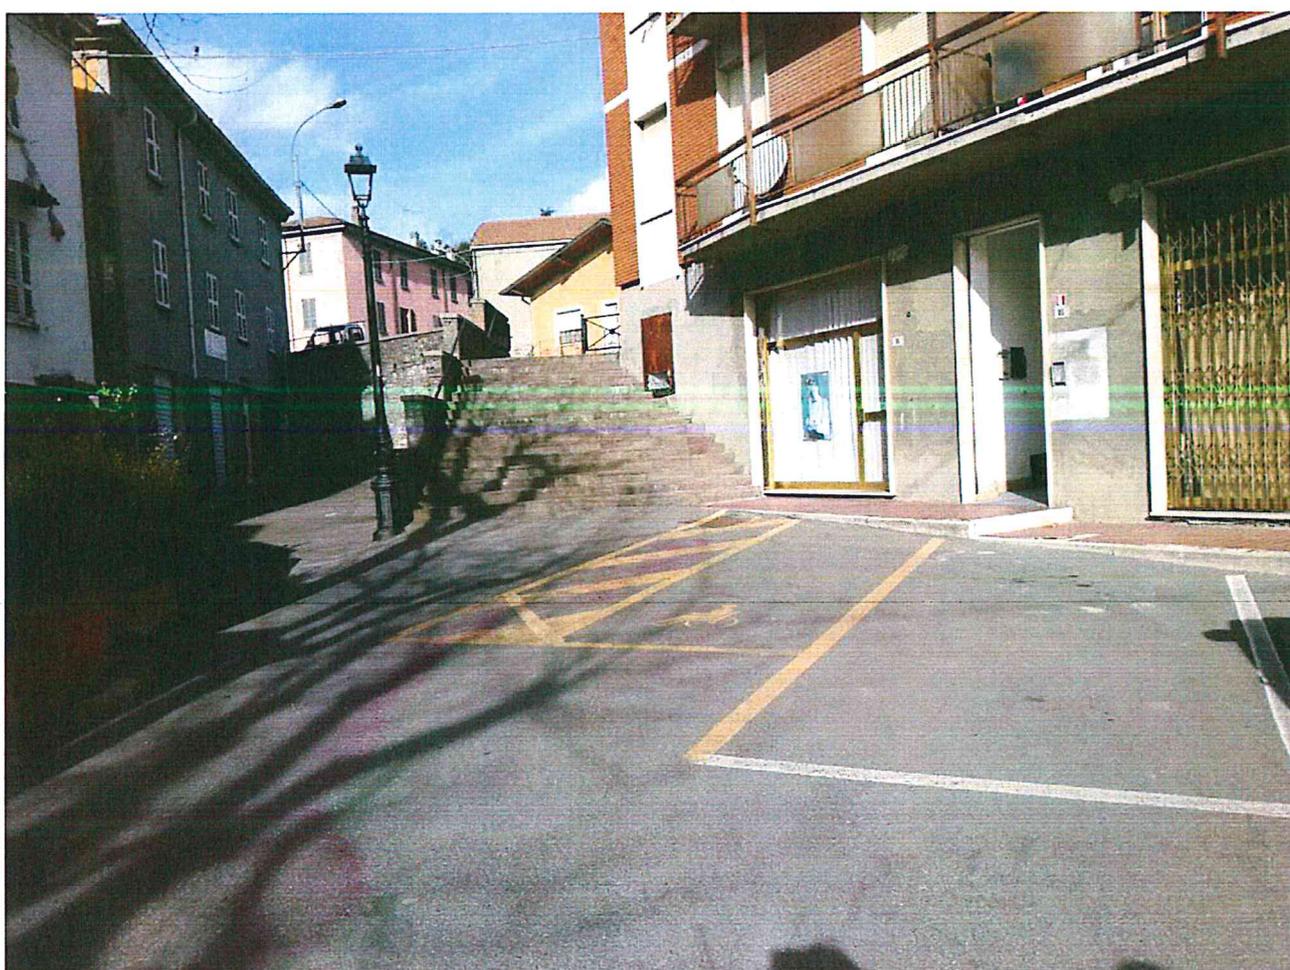
**FOTO n. 5- Piazza Colombo, fronte civico n. 85 integrare con l'installazione del segnale verticale la segnaletica di sosta riservata ai veicoli al servizio delle persone invalide e rifacimento segnaletica orizzontale.**

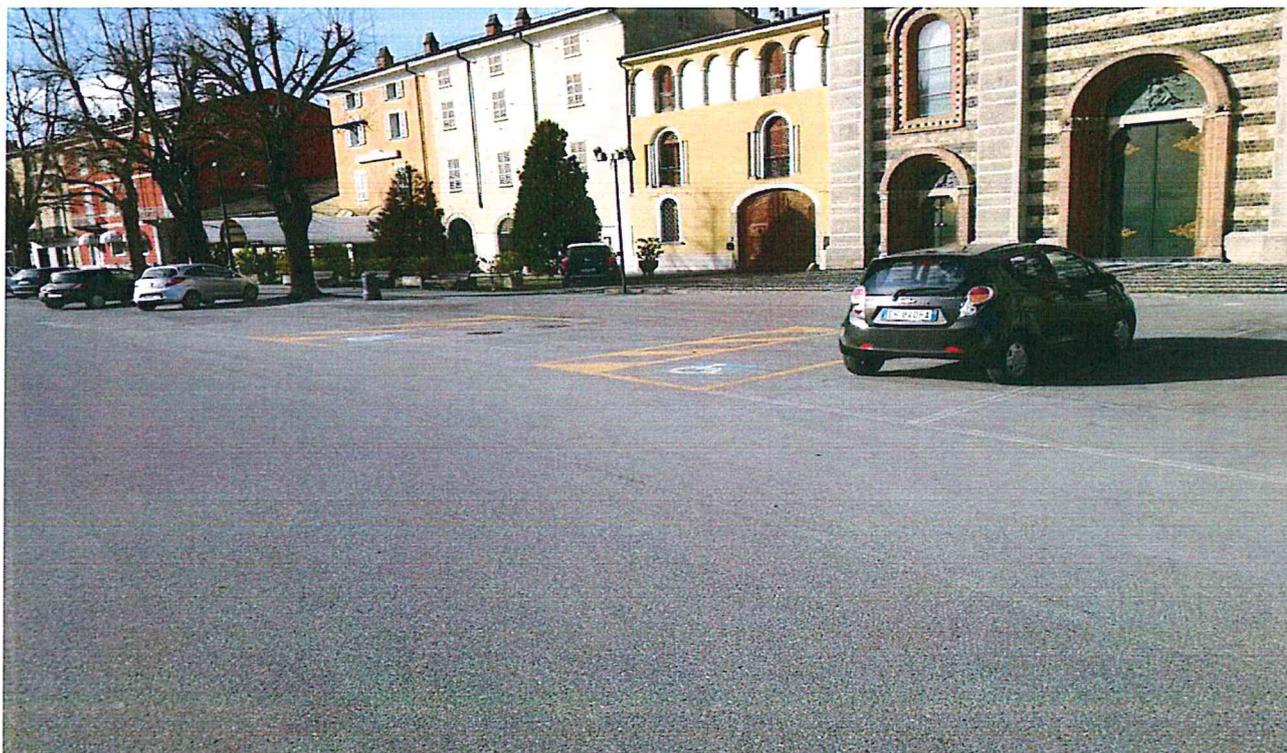
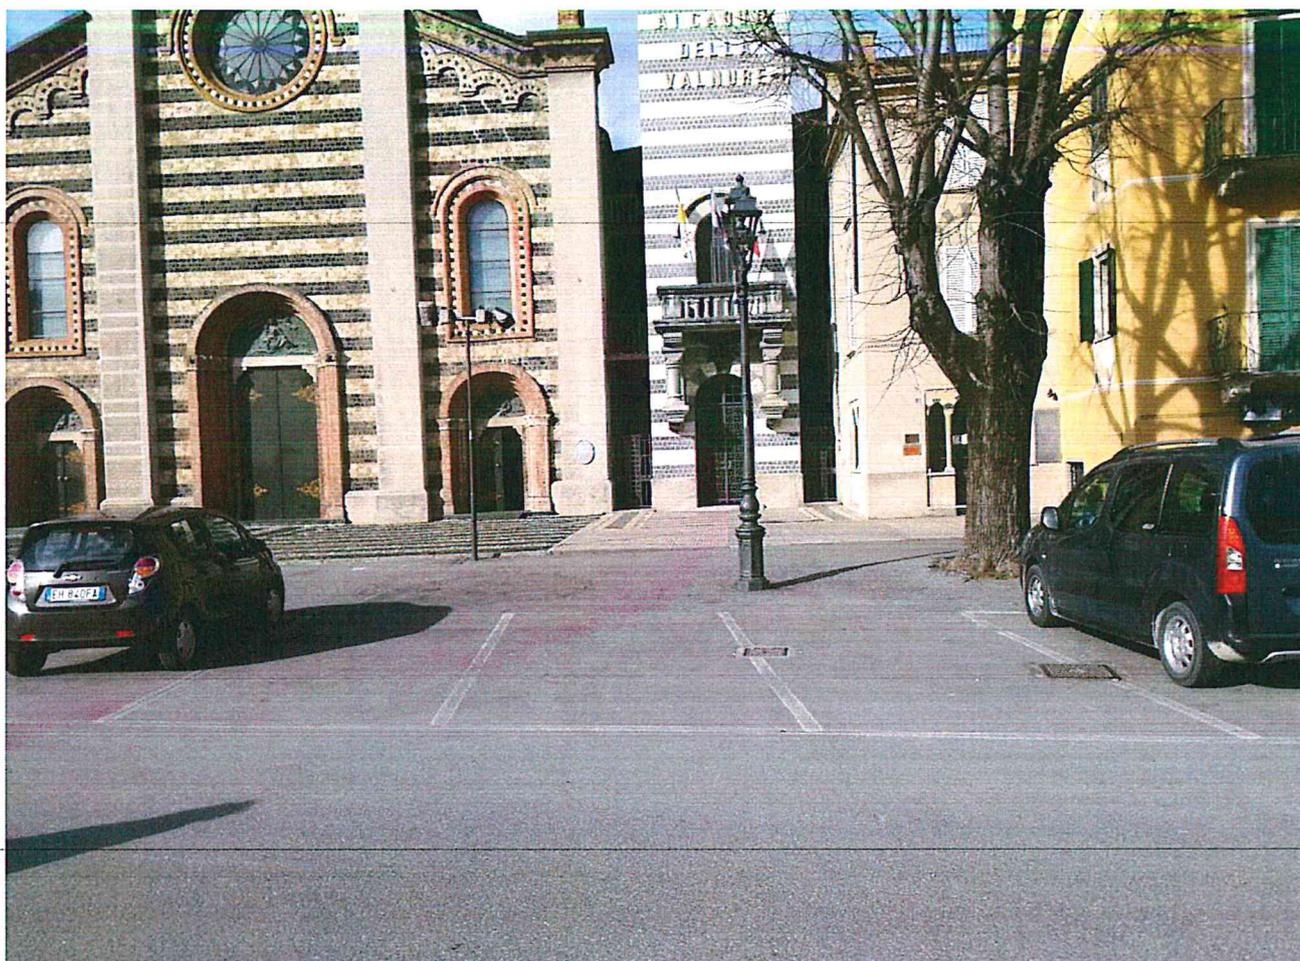
**FOTO n. 6 e 7-Si consiglia, al fine dell'installazione della segnaletica verticale sul palo dell'illuminazione pubblica, di spostare lo spazio riservato ai veicoli al servizio delle persone invalide verso il negozio di ortofrutta.**

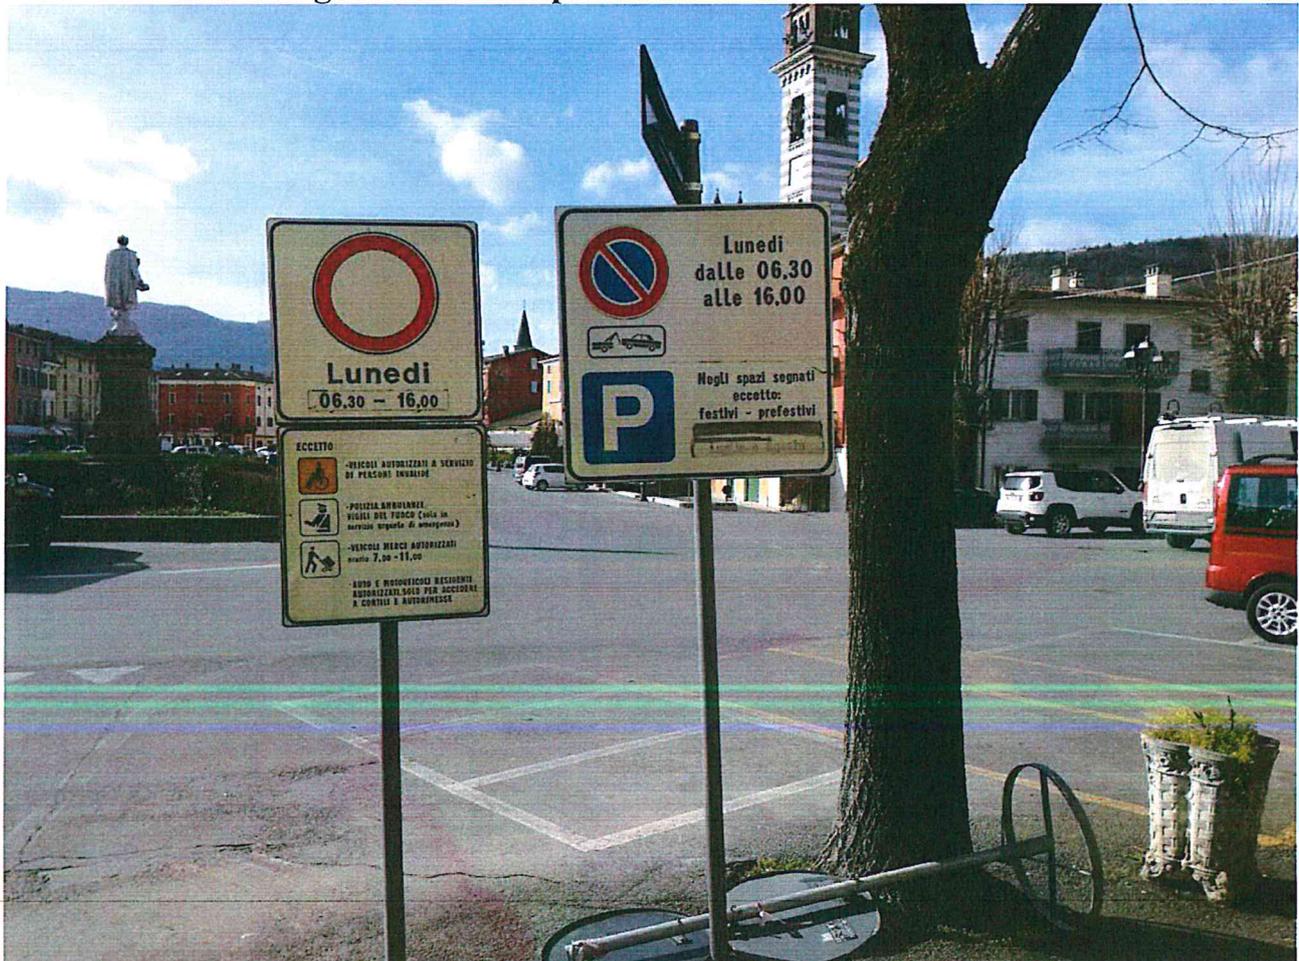
FOTO n. 8 Togliere dai segnali verticali agli ingressi di Piazza Colombo il divieto di sosta nei giorni festivi e prefestivi.

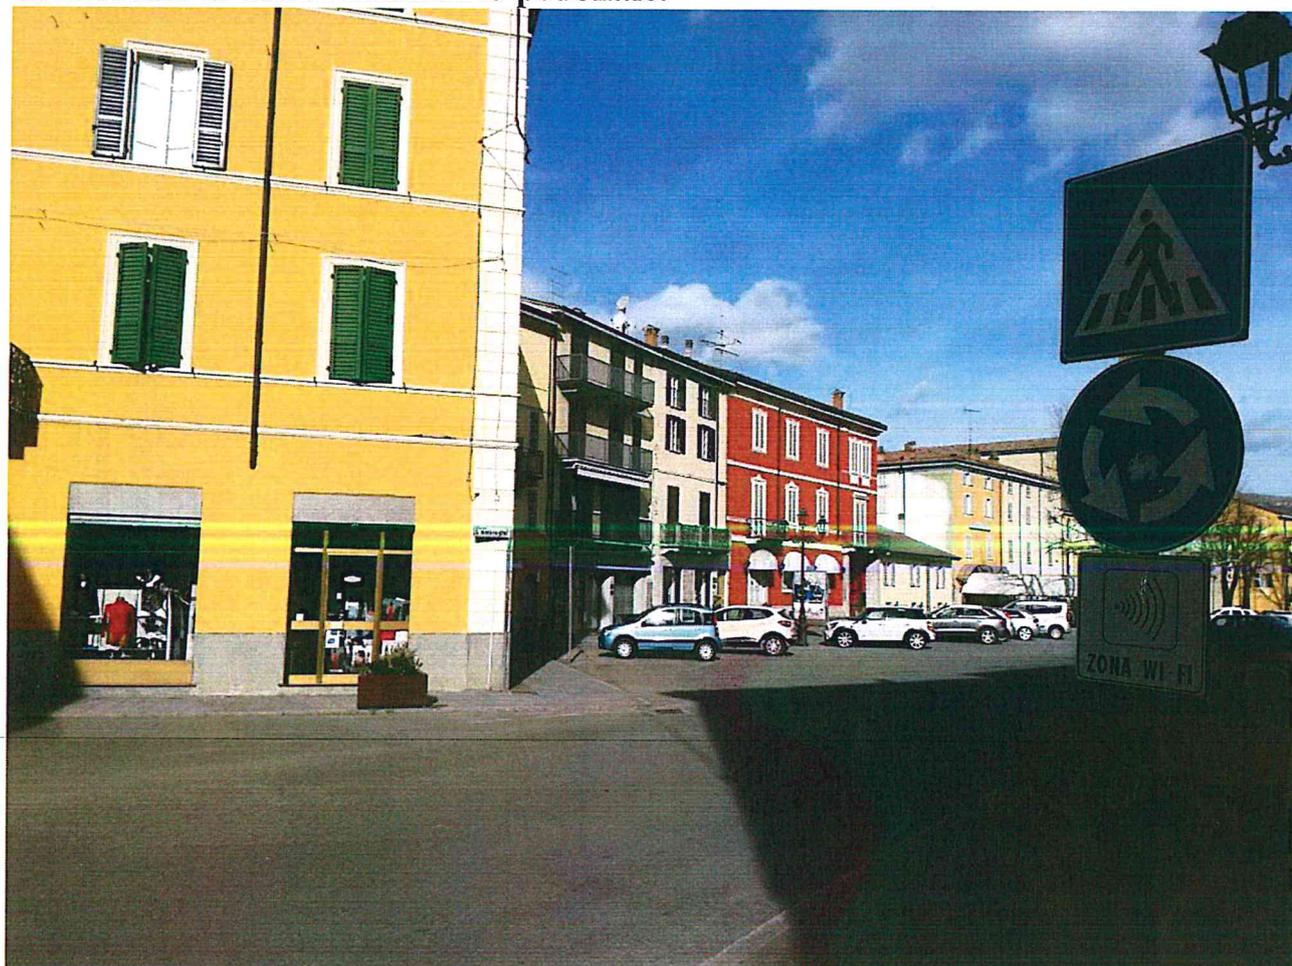
**FOTO n. 9 Piazza Colombo verso Piazza S. Ambrogio manca segnaletica orizzontale di attraversamento pedonale.**

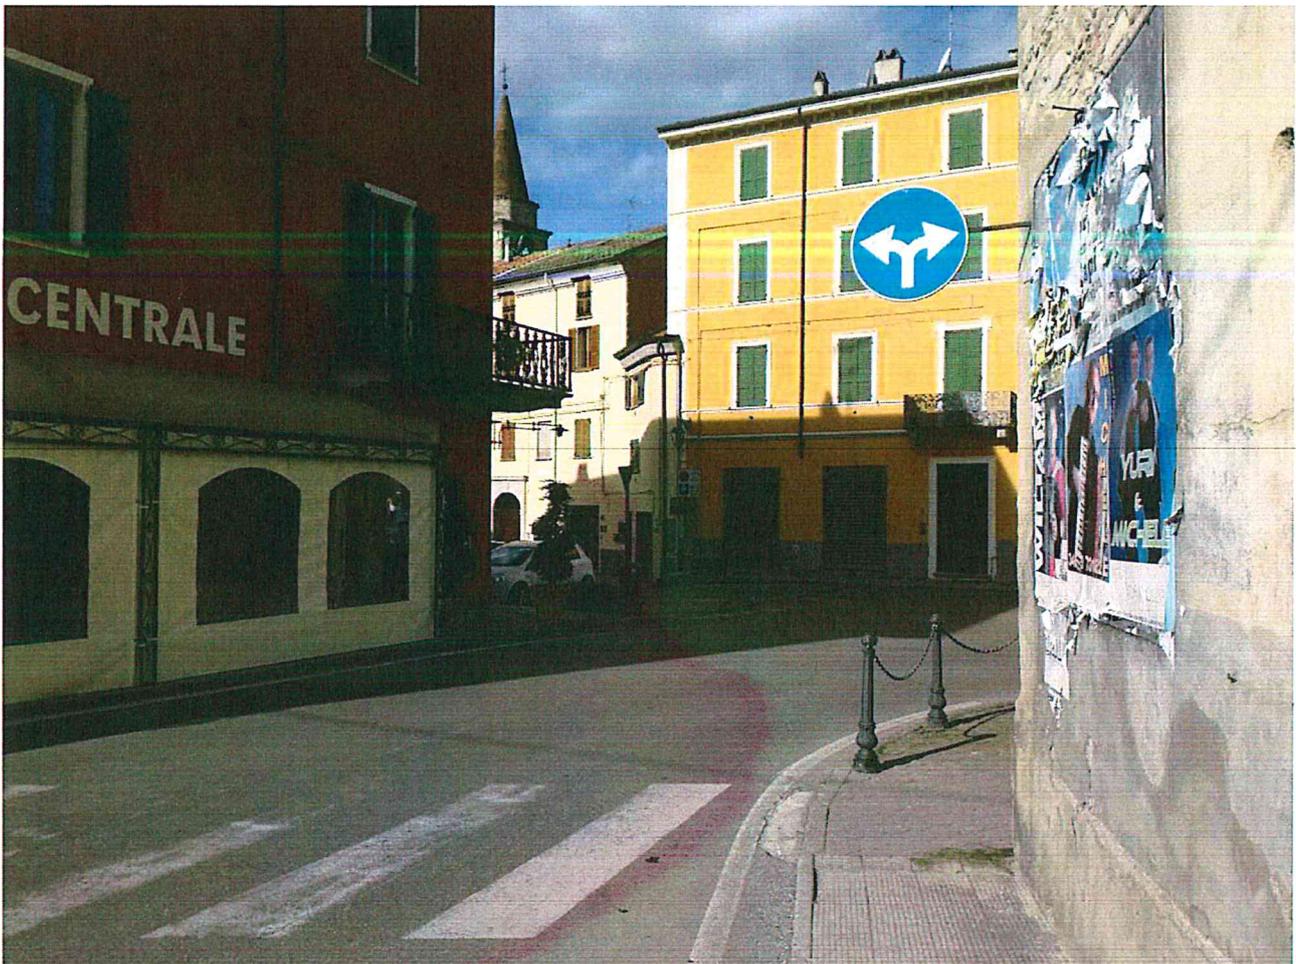
**FOTO N. 10-Piazza Colombo di fronte al “Bar Centrale”, integrare l’attraversamento pedonale con la segnaletica verticale e rifare la segnaletica orizzontale.**

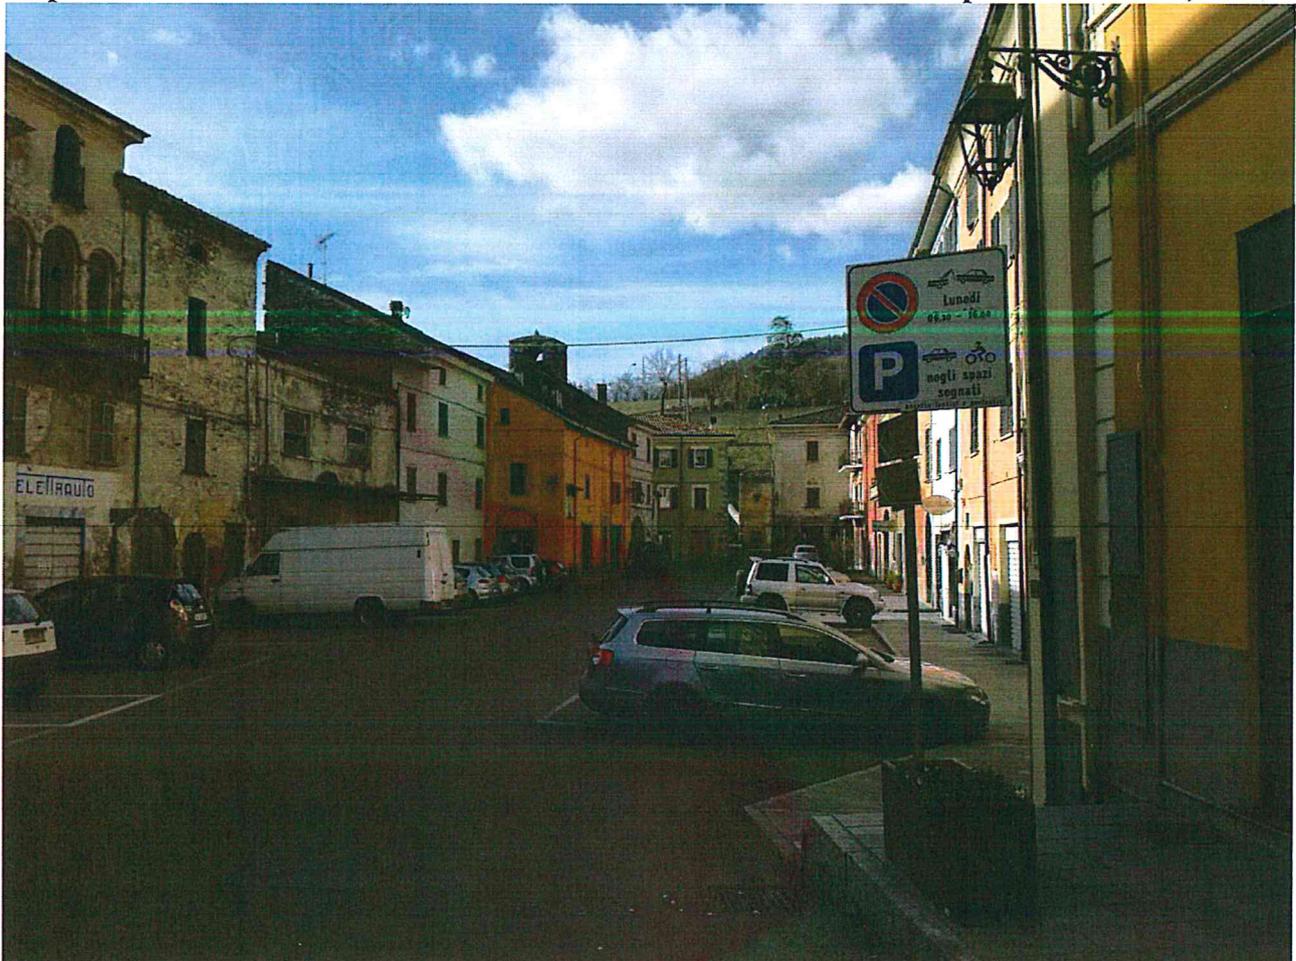
**FOTO n. 11- Piazza S. Ambrogio, togliere il segnale di divieto di sosta con rimozione forzata, ed integrare la segnaletica mediante installazione di segnale di preavviso il divieto di circolazione ai mezzi con altezza superiore a mt 1,80.**

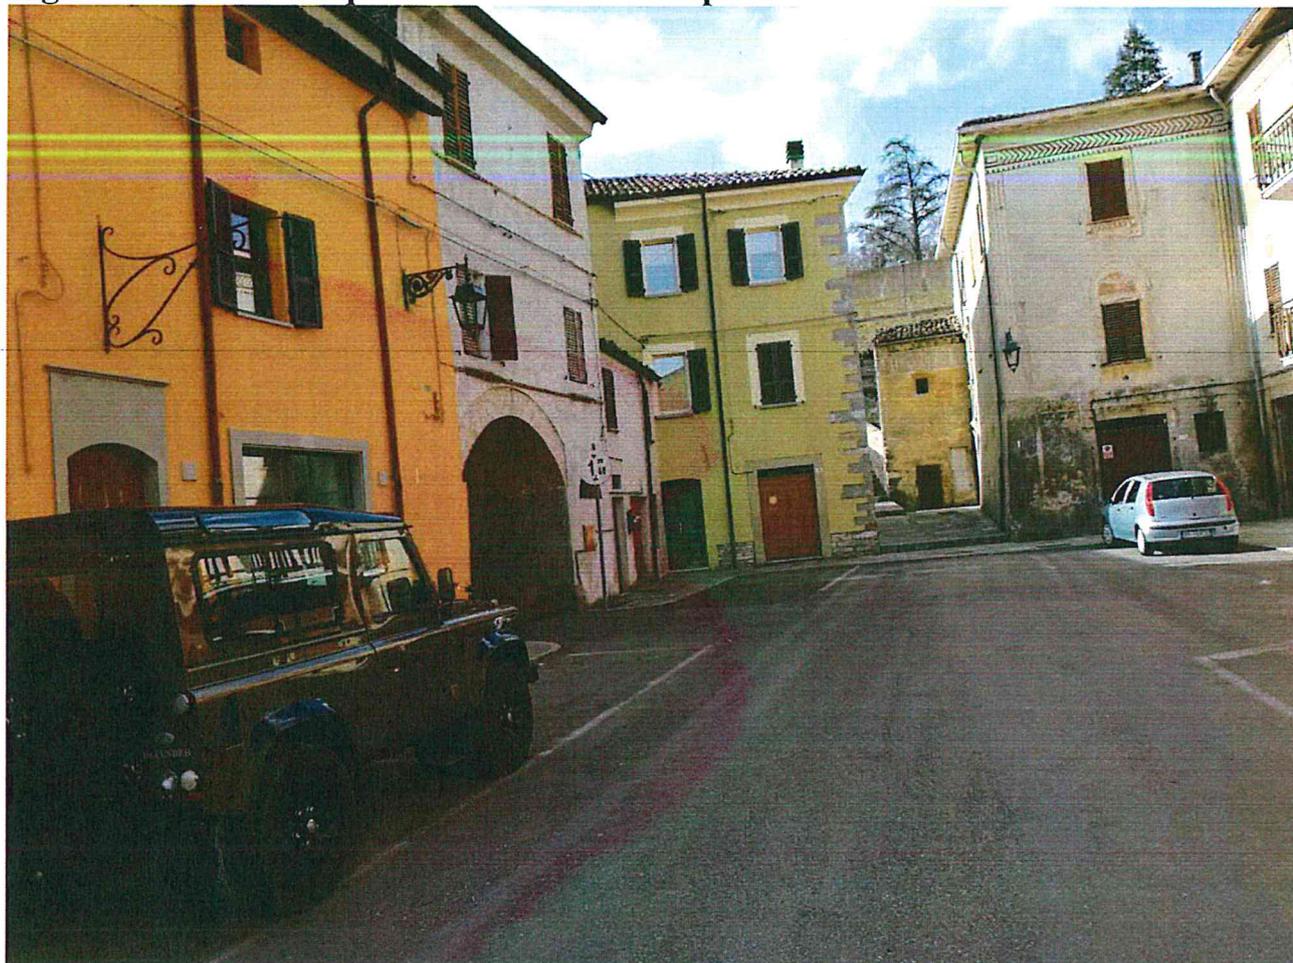
**FOTO N. 12- Piazza S. Ambrogio all'ingresso di via Voltone, sostituire il segnale di divieto in quanto scolorito e non più visibile.**

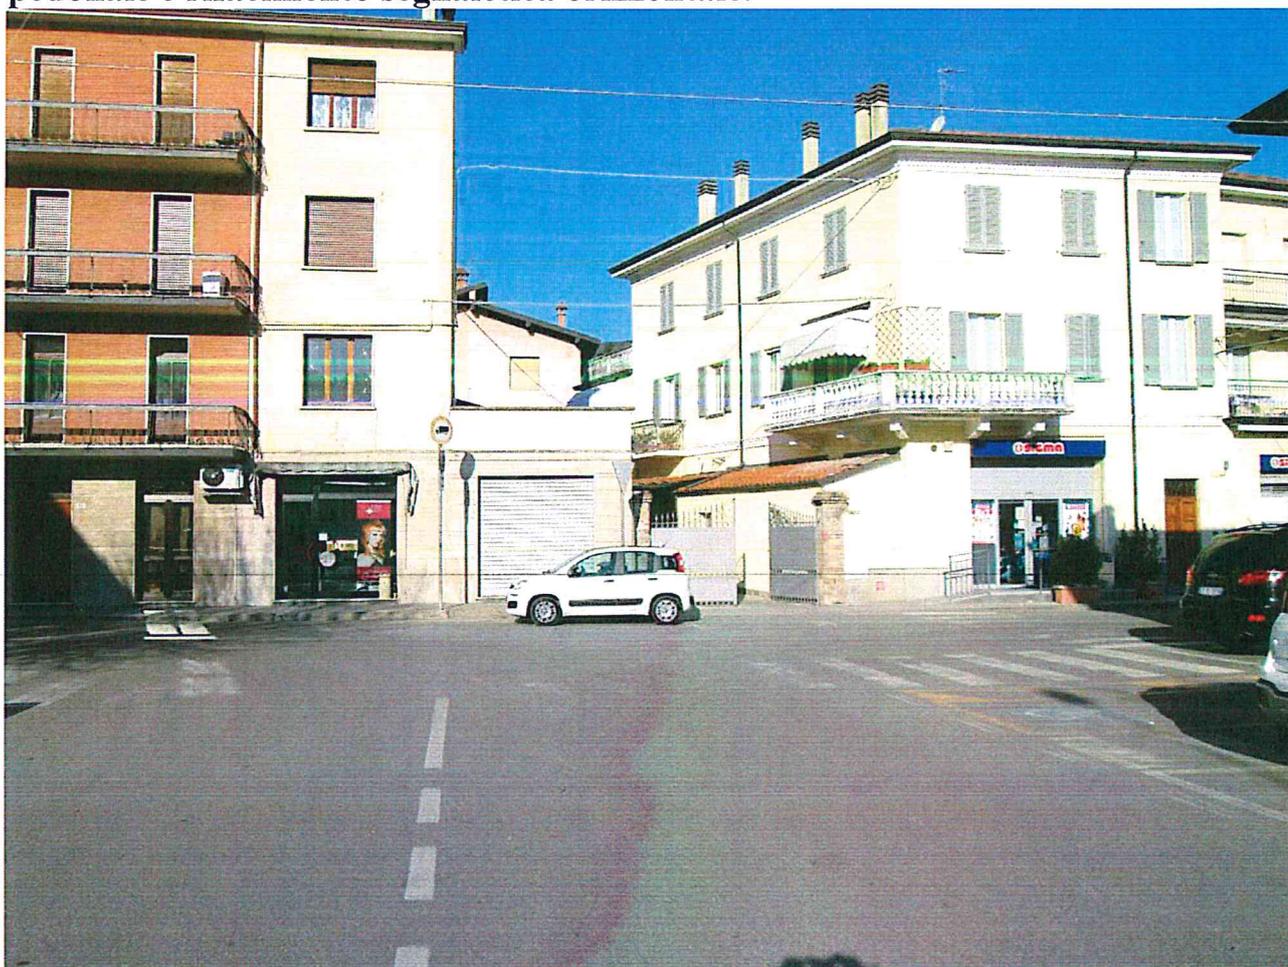
**FOTO N.13- Via 24 Maggio integrare segnaletica verticale di attraversamento pedonale e rifacimento segnaletica orizzontale.**

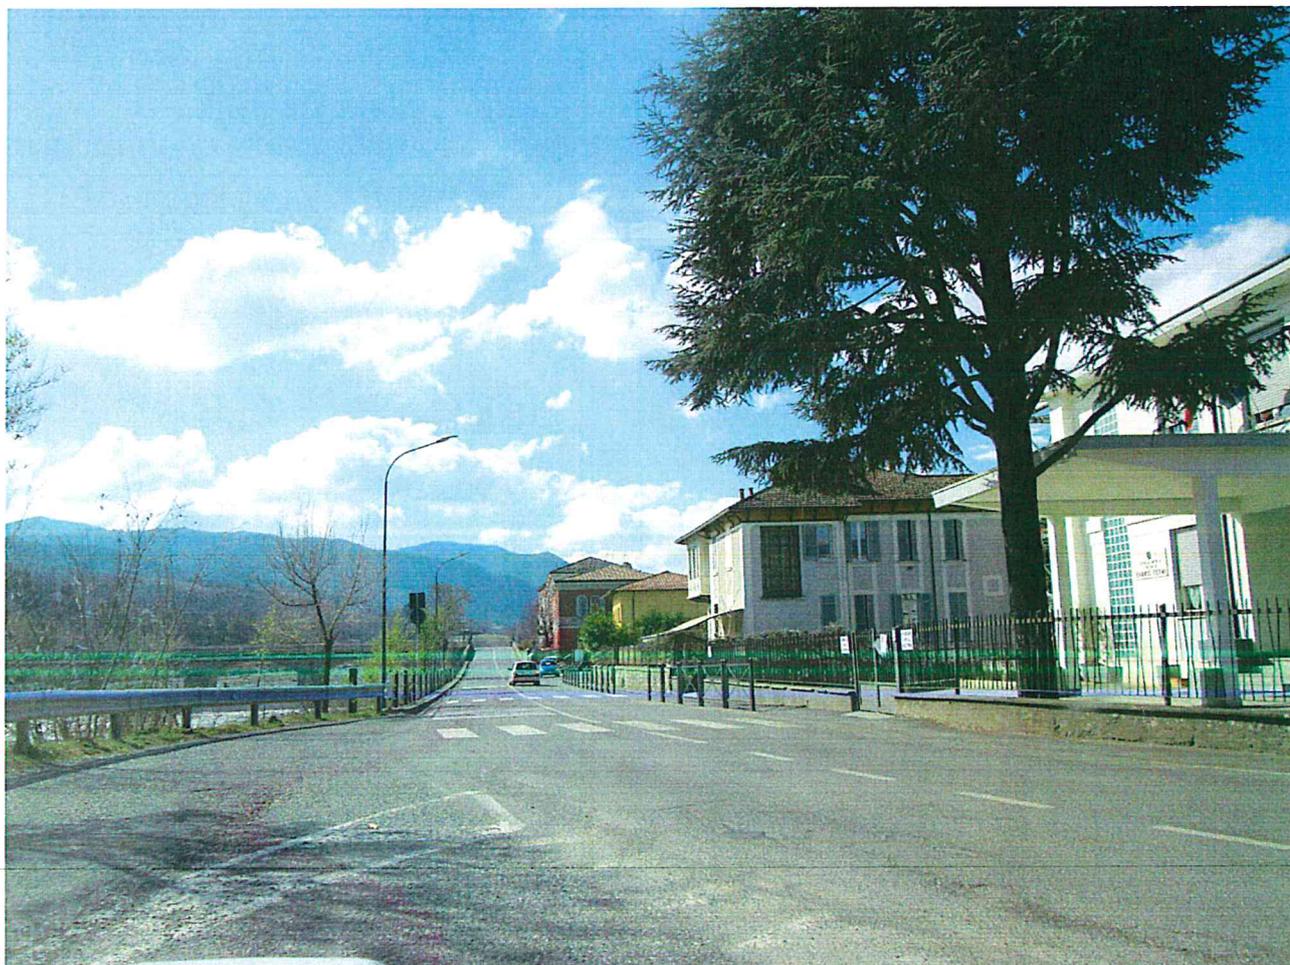
**FOTO N. 14- Via Norgent sul Manre, nei pressi del plesso scolastico, integrare con la segnaletica verticale l'attraversamento pedonale.**

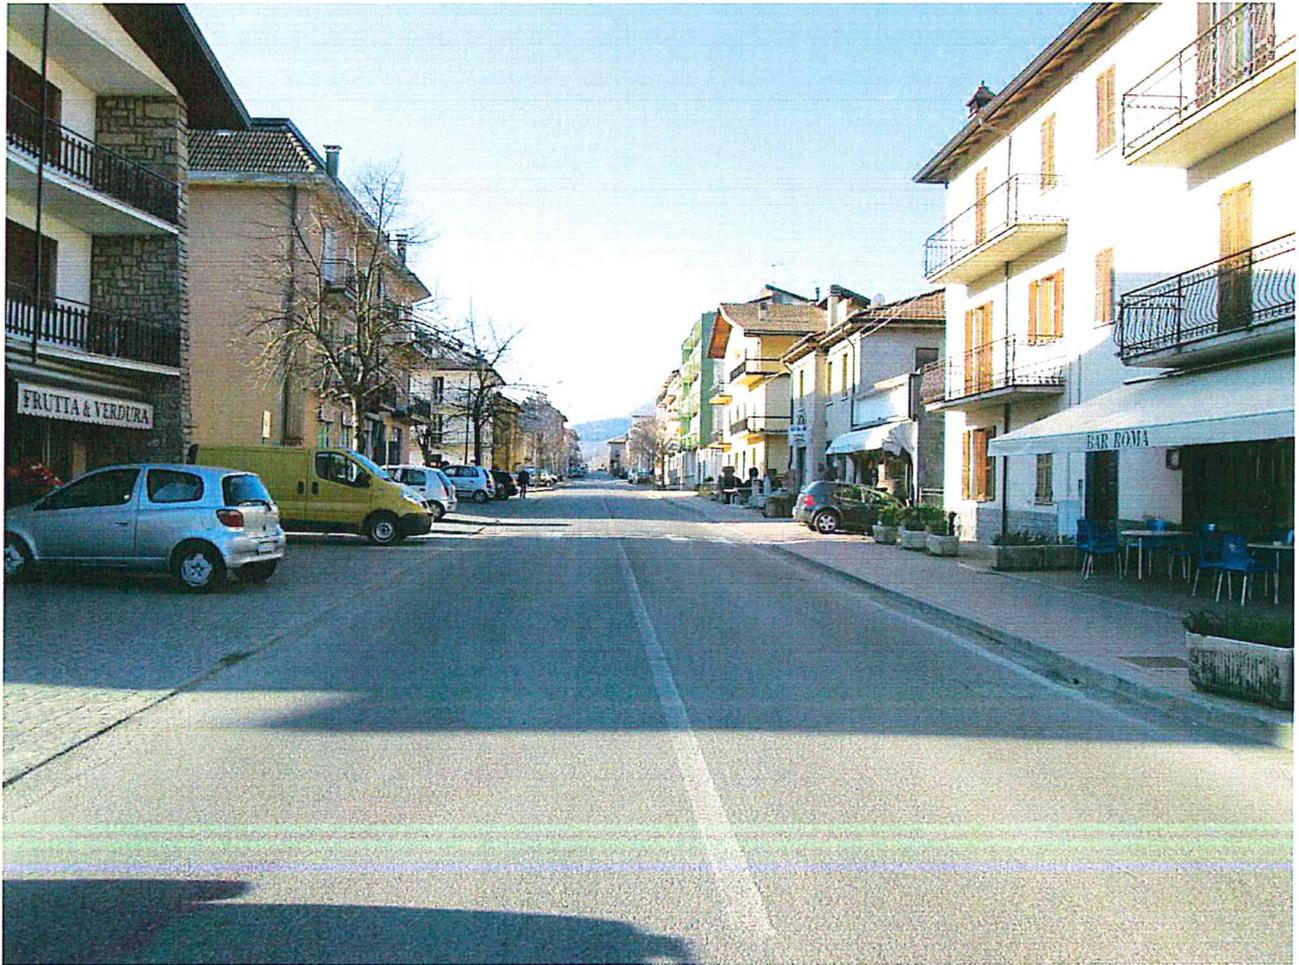
**FOTO N. 16- In Viale Vittoria , integrare gli attraversamenti pedonali con la segnaletica verticale e rifare la segnaletica orizzontale.**

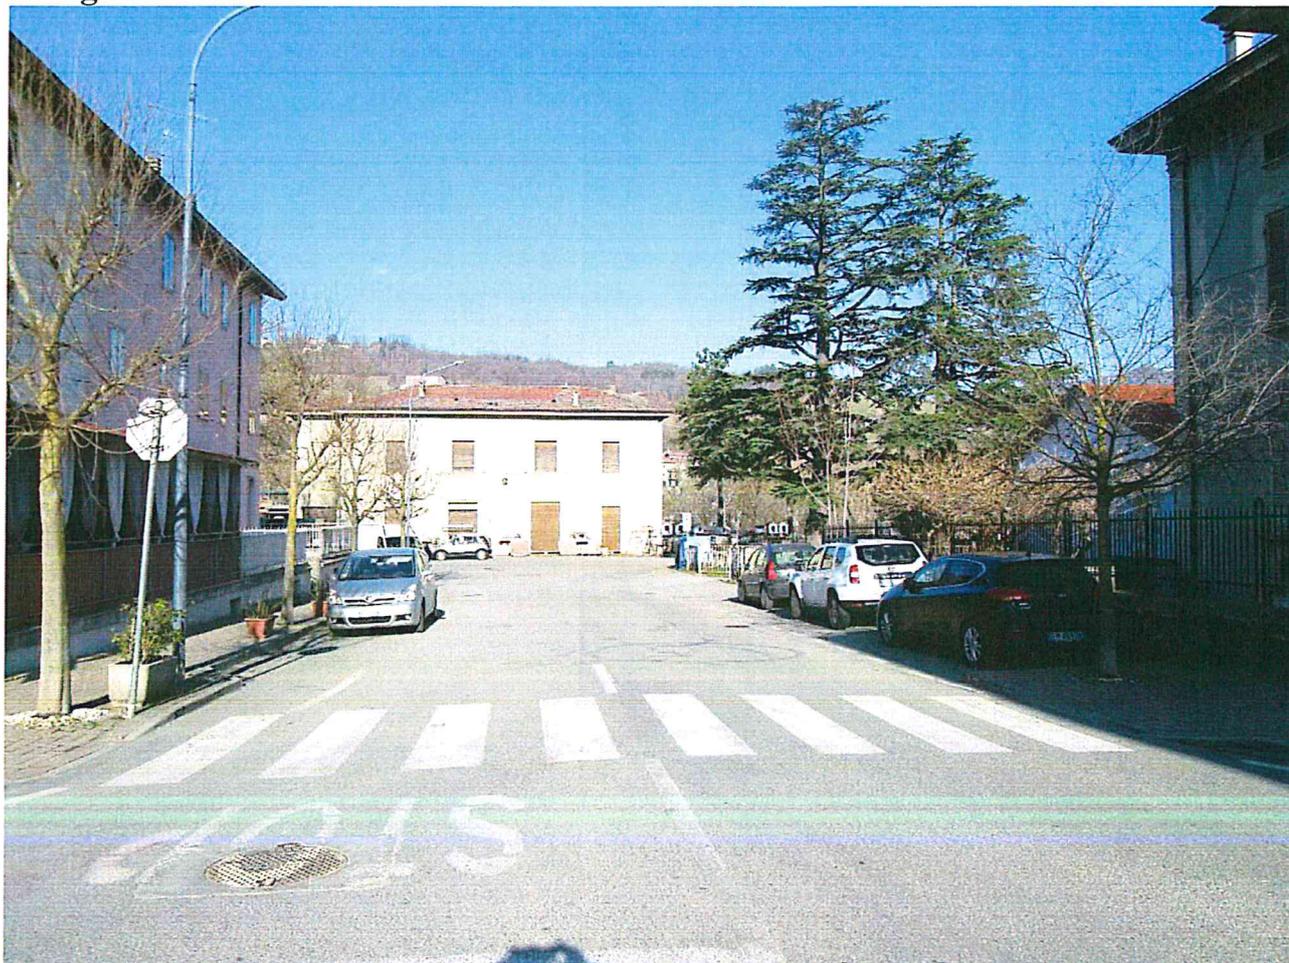
**FOTO N.18 Via Donatori del Sangue, integrare l'attraversamento pedonale con la segnaletica verticale.**

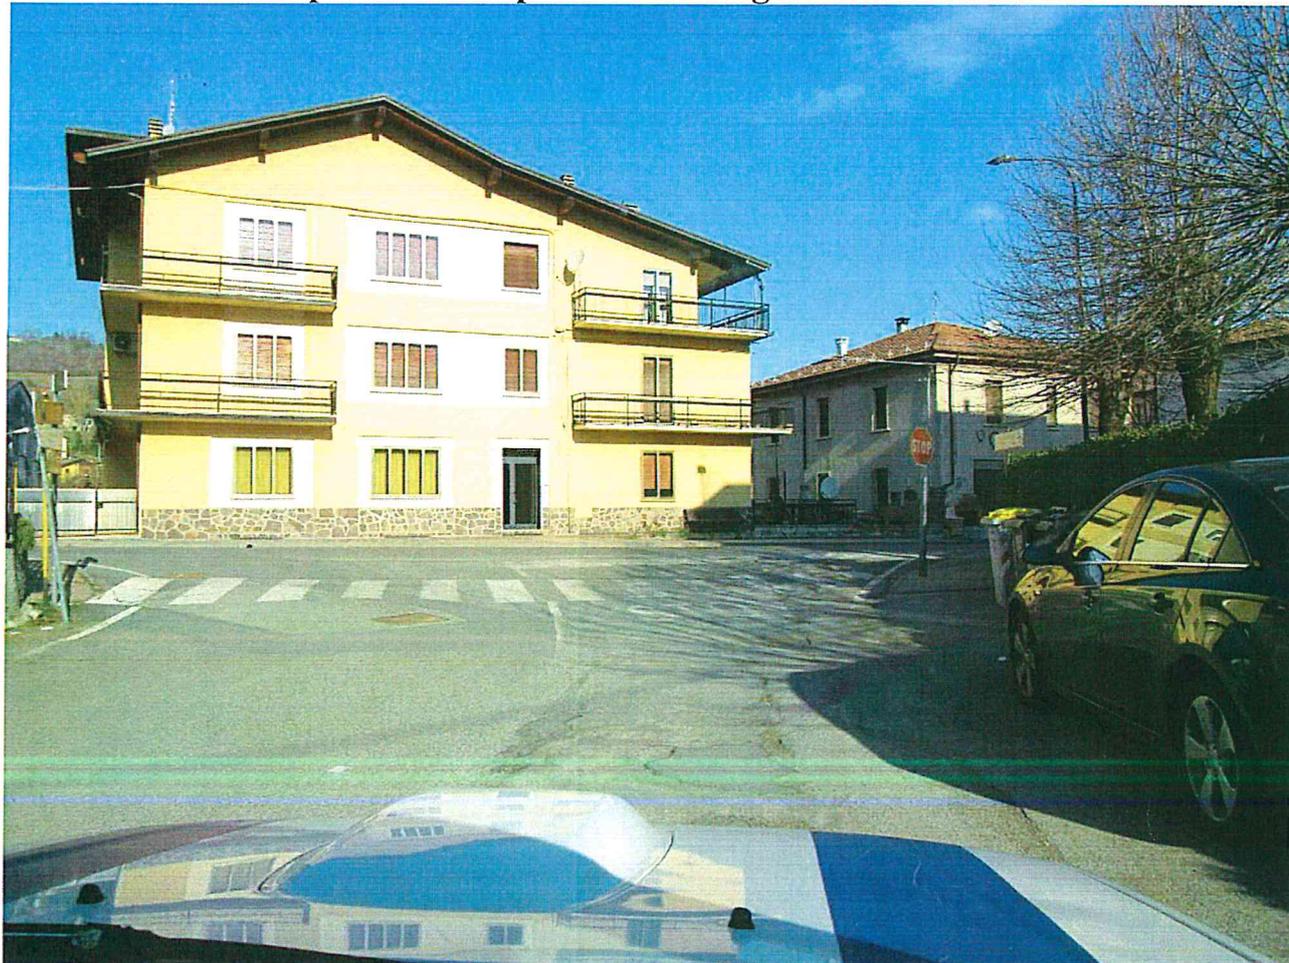
**FOTO N. 19- Via De Amicis, integrare con segnaletica verificare l'attraversamento pedonale e ripristinare la segnaletica orizzontale.**

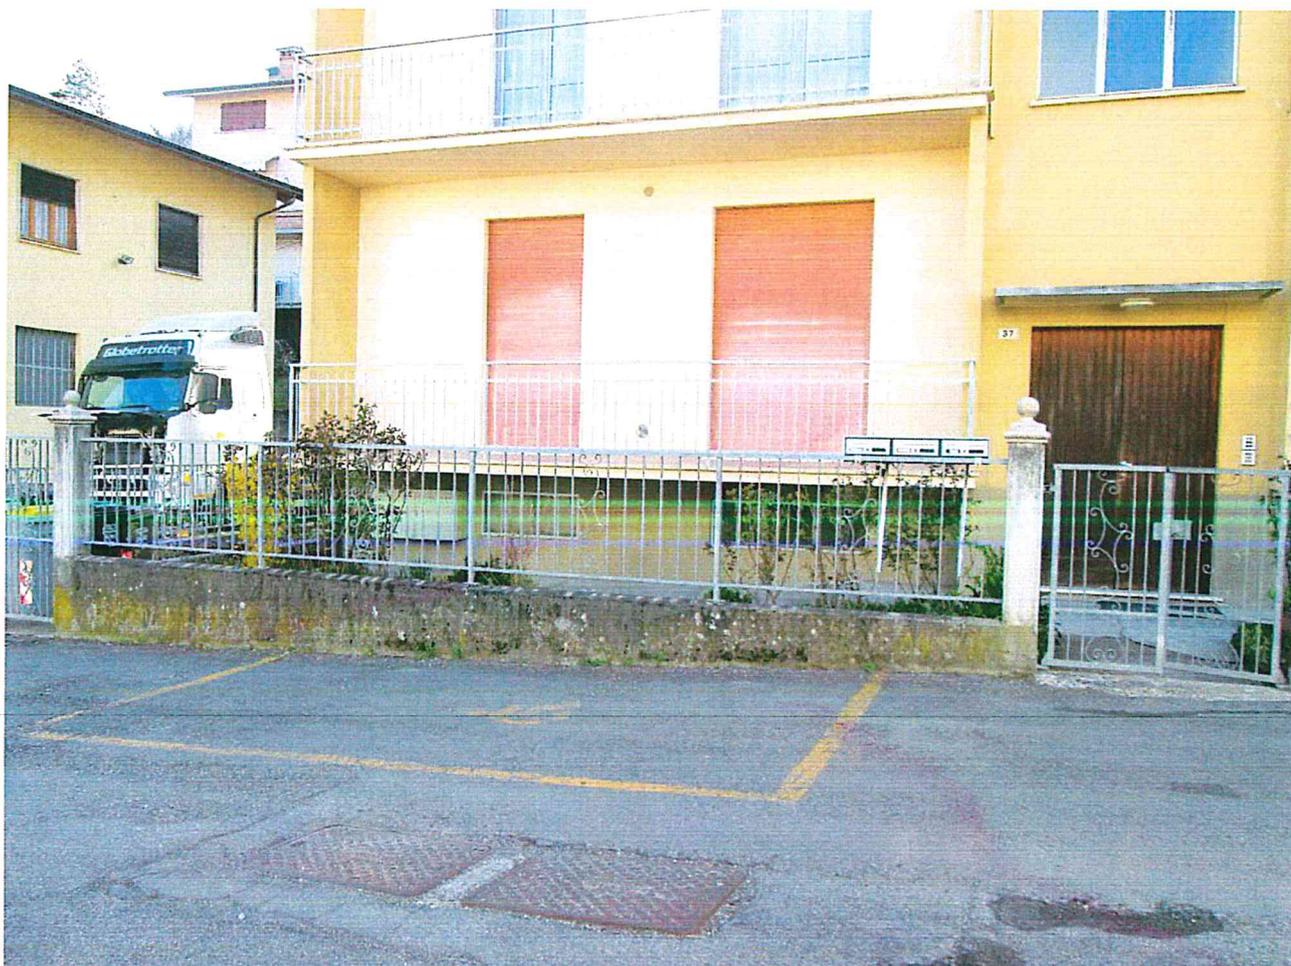
**FOTO N. 20 Via Europa n. 37, rifare la segnaletica orizzontale ed integrare con la segnaletica verticale lo stallo di sosta per i veicoli al servizio delle persone invalide**
