# PIANO URBANISTICO GENERALE

COMUNE DI BETTOLA  
PROVINCIA DI PIACENZA

**ALLEGATO AL QUADRO CONOSCITIVO  
RELAZIONE RIGUARDANTE LA SEGNALETICA  
REDATTA DA POLIZIA LOCALE**

**OGGETTO: SEGNALETICA COMUNE DI BETTOLA. RELAZIONE DI SERVIZIO.**

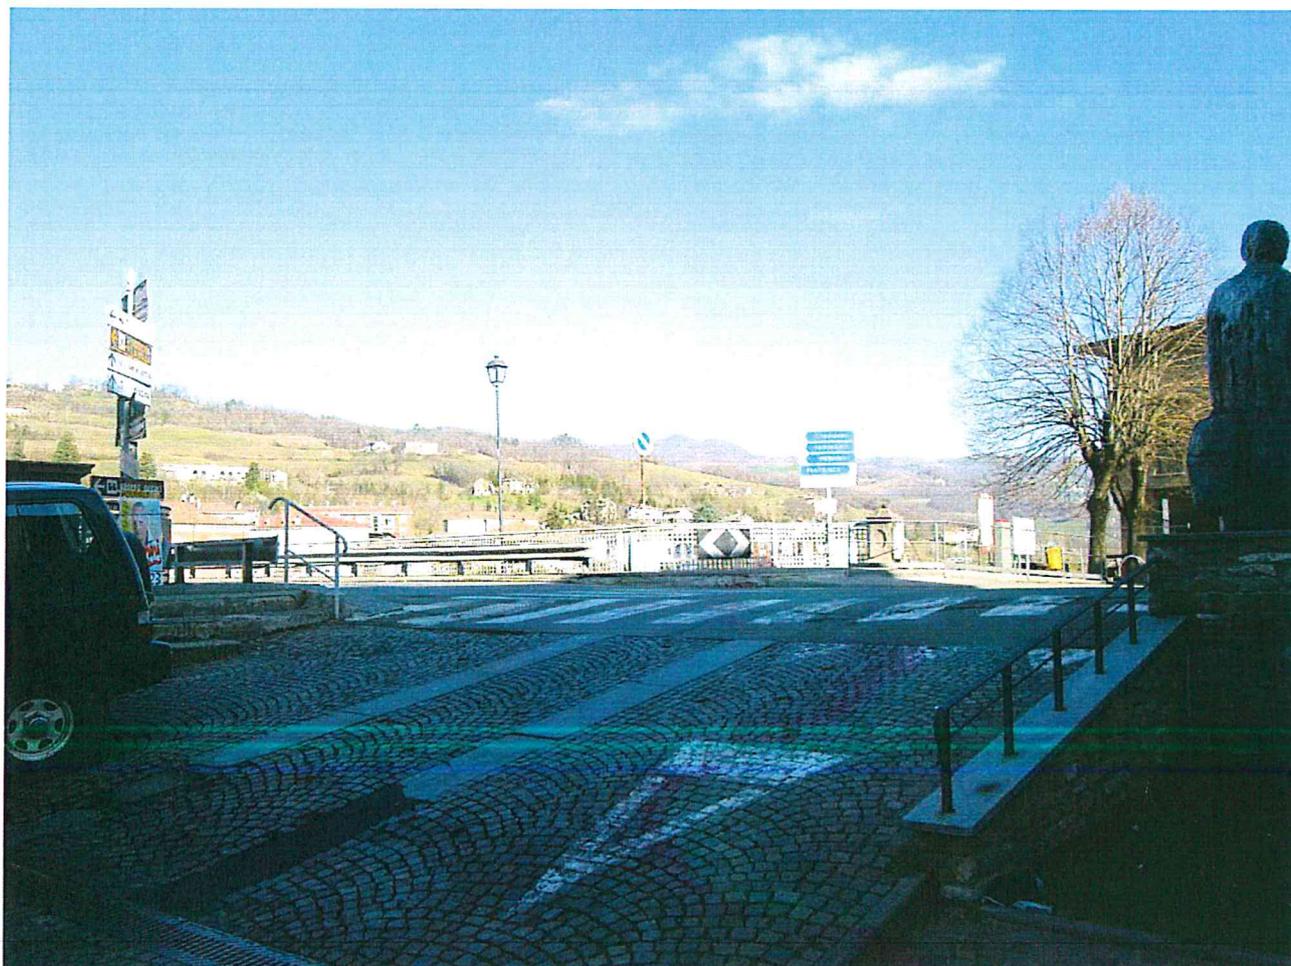
**FOTO N. 21-Piazza Persetrello, integrare con la segnaletica verticale  
l'attraversamento pedonale.**

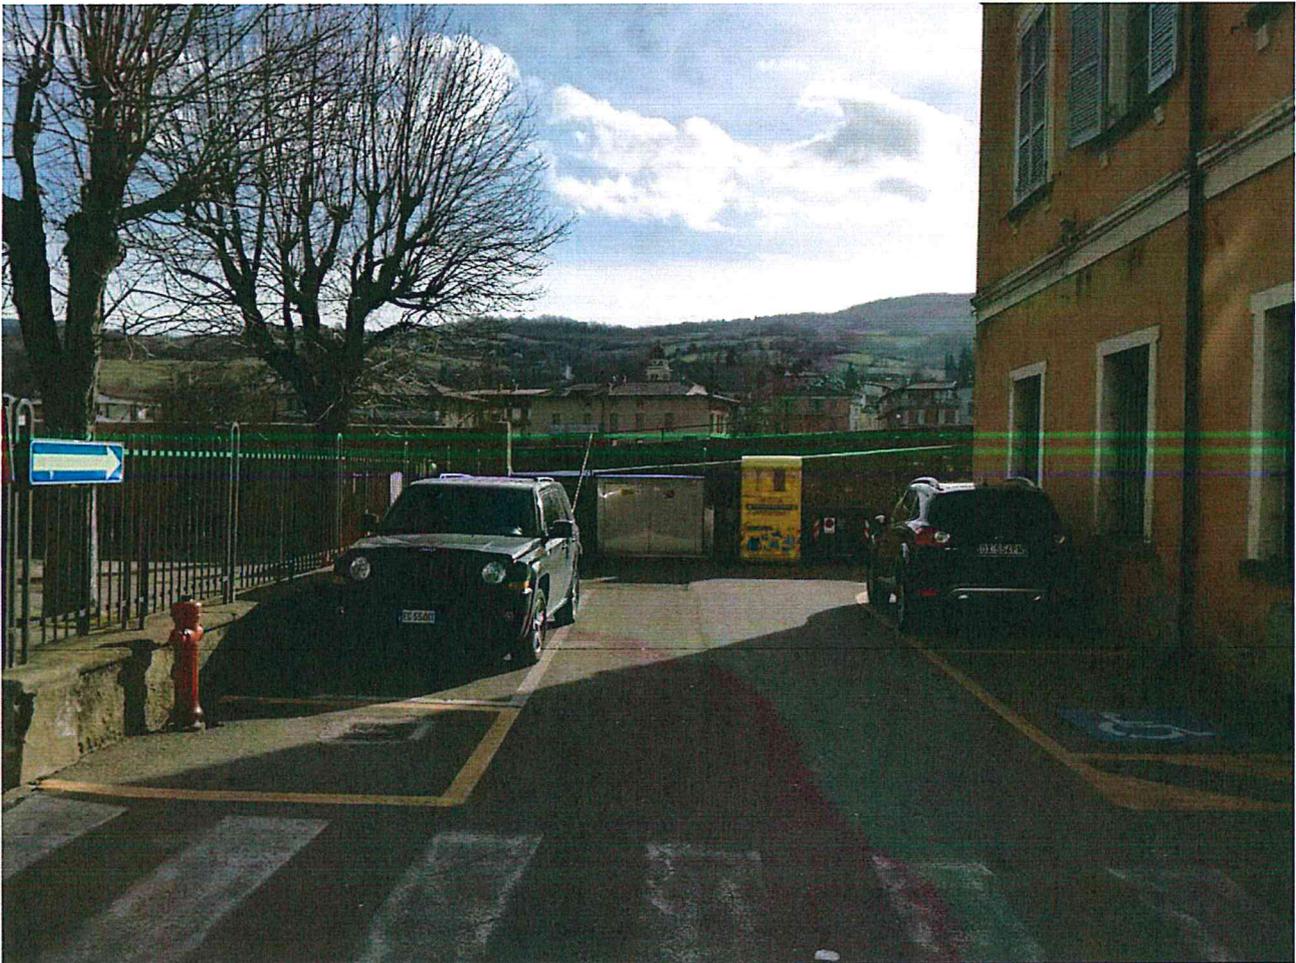
**Via S. Ambrogio: togliere stalli di sosta sulla sinistra e creare un percorso pedonale protetto da via Norgent sul Marne a Piazza Colombo mediante l'installazione di dissuasori della sosta.**

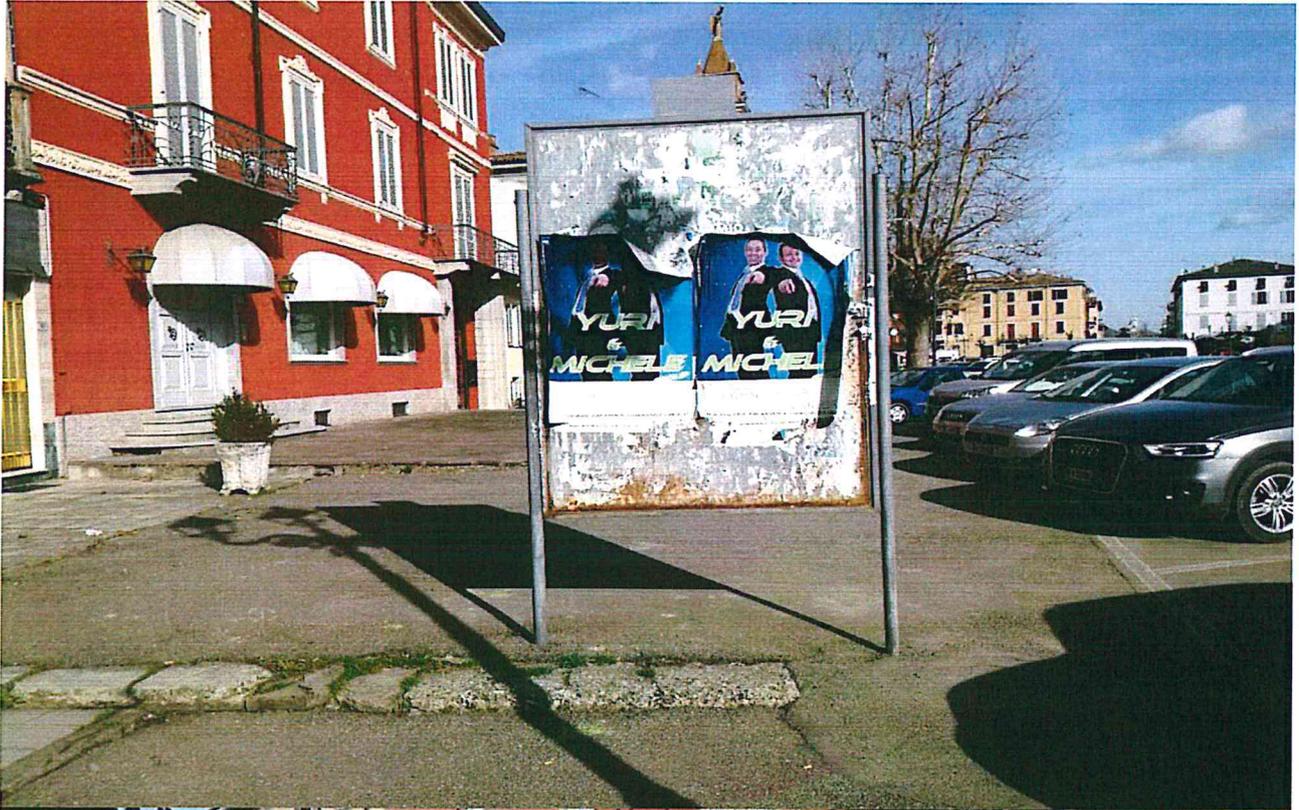
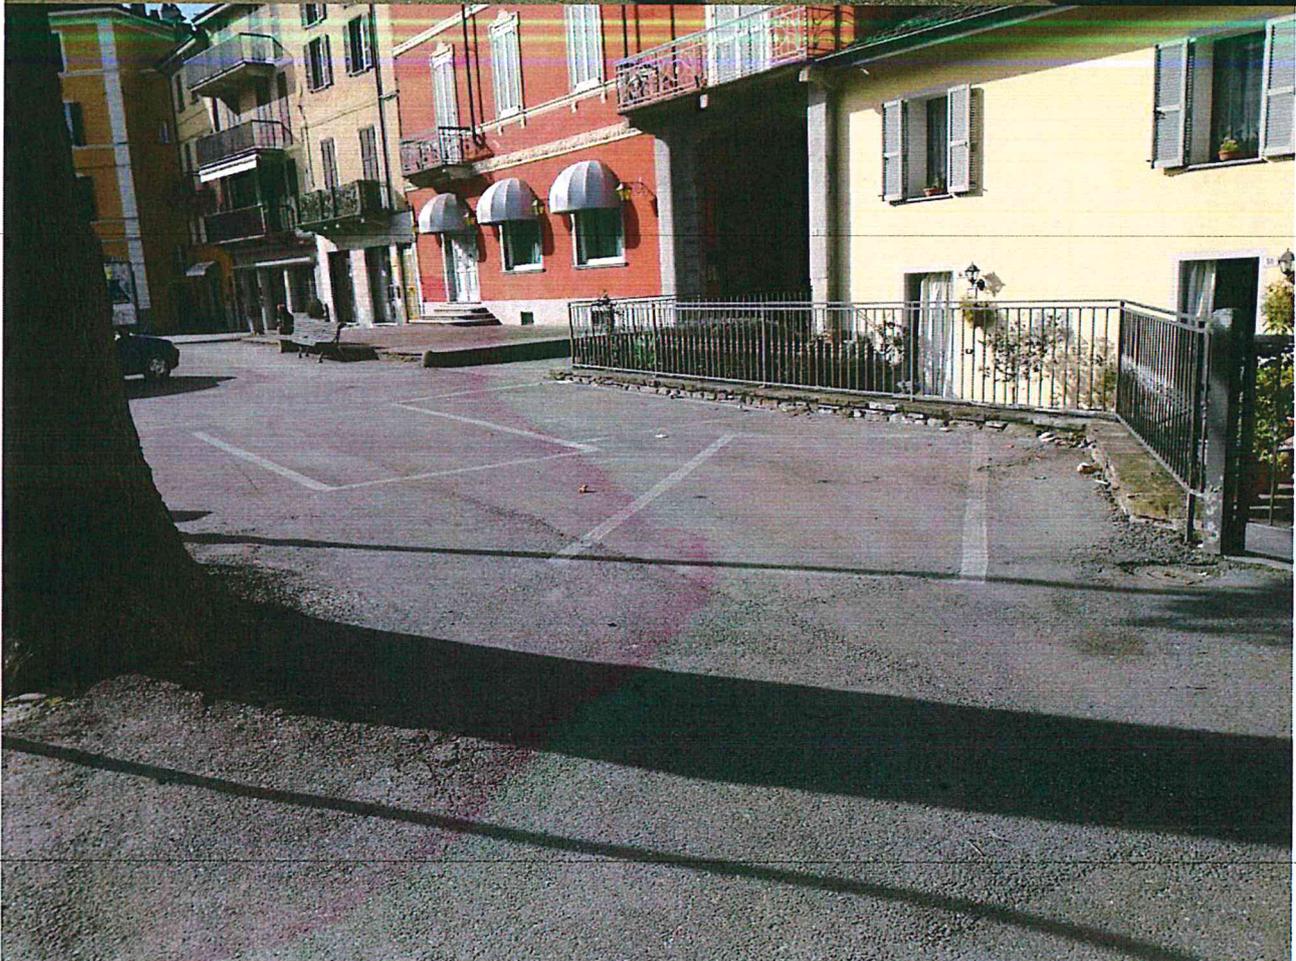
**Piazza Colombo, zona chiesa(lato ovest),valutare la creazione di un percorso pedonale fino a Piazza S. Ambrogio, mediante l'eliminazione degli stalli di sosta di fronte ai civici n. 53-55 e lo spostamento del cartello pubblicitario(vedi foto).**

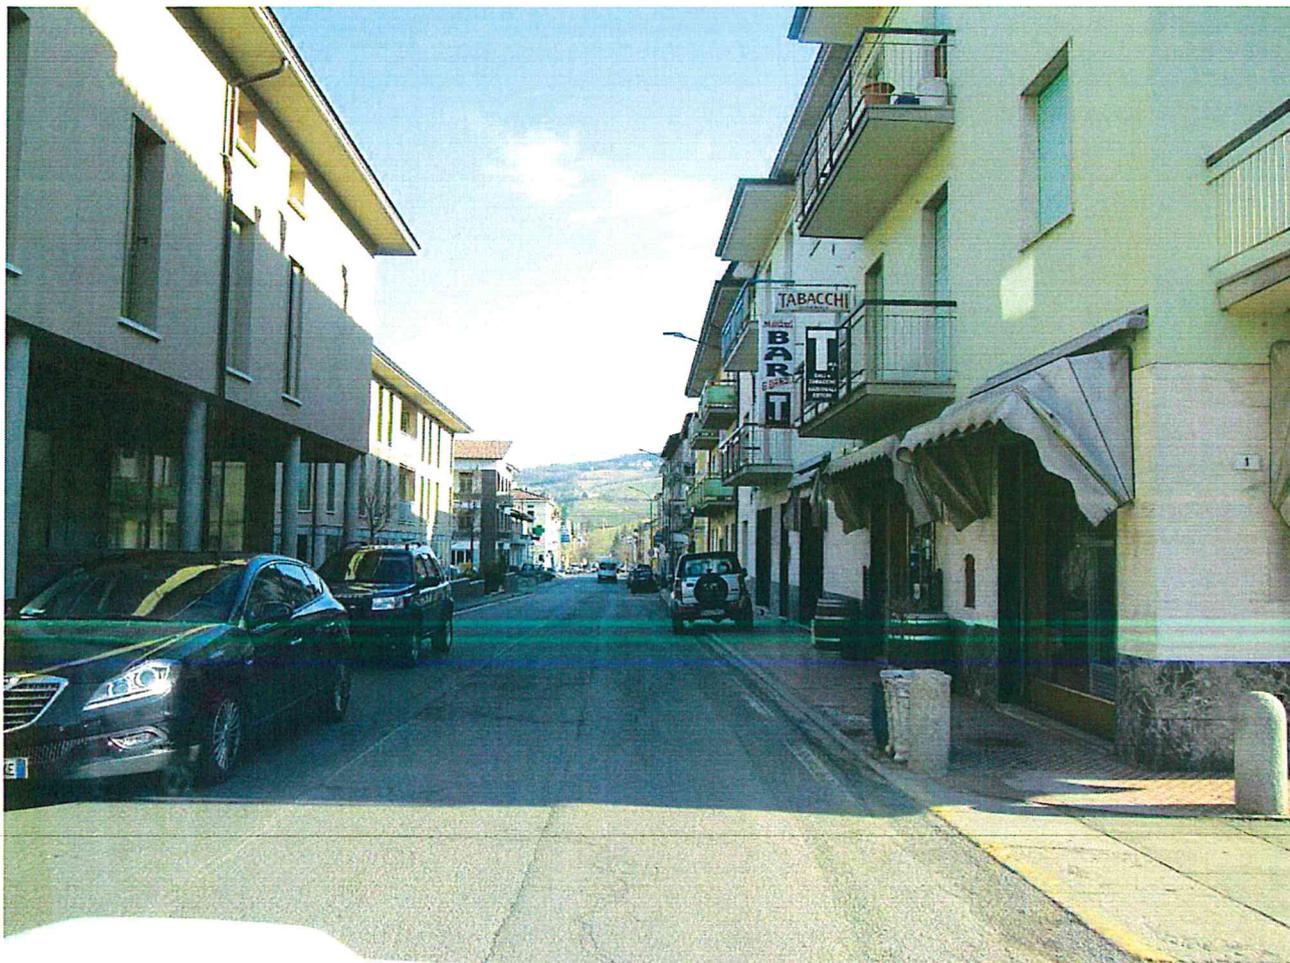
**Viale Vittoria: al fine della sicurezza delle persone che circolano sui marciapiedi sarebbe opportuno installare dissuasori della sosta.**

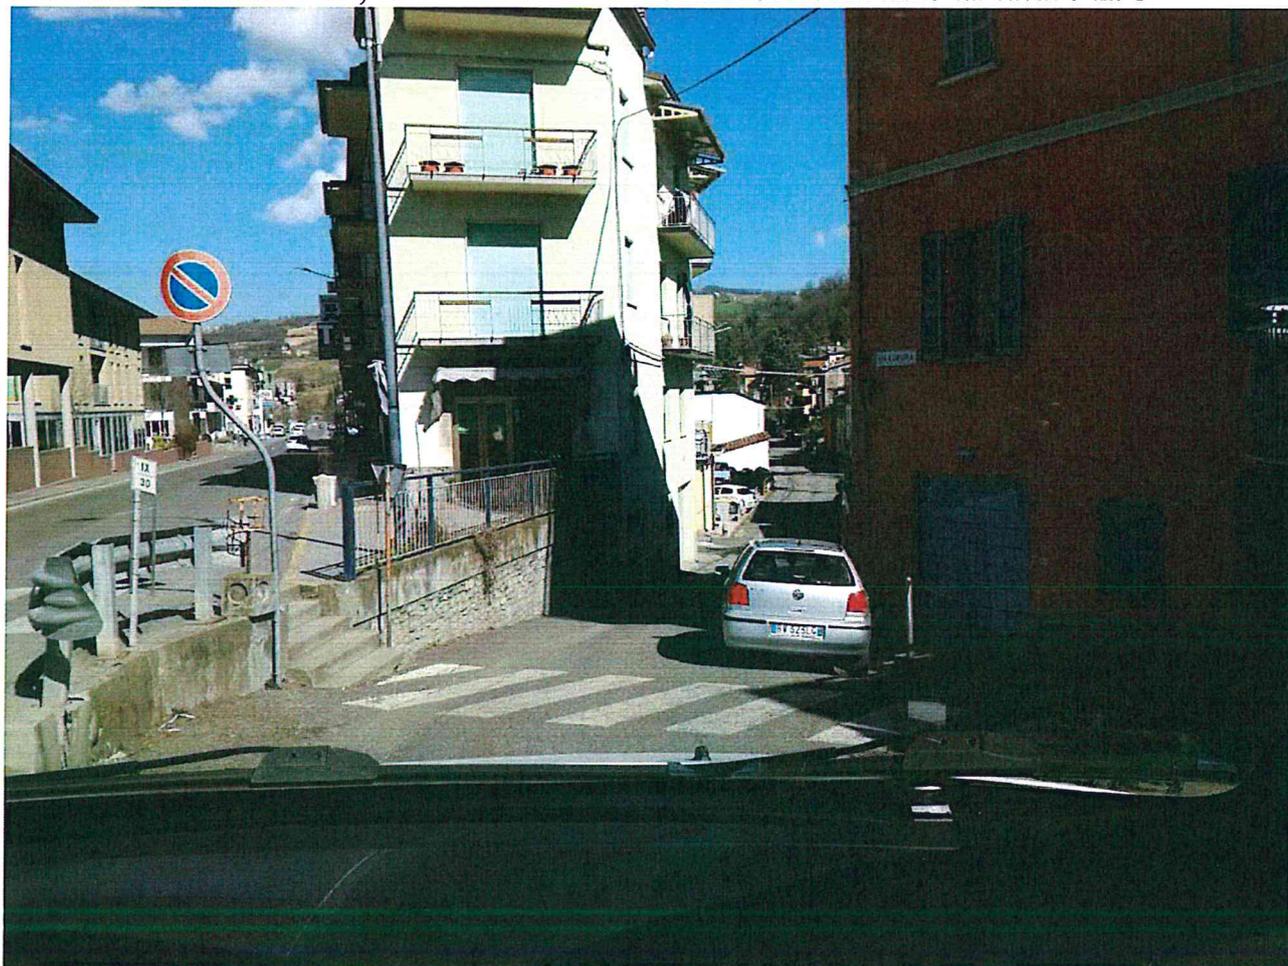
**Via Europa: visto le dimensioni ridotte della strada sarebbe opportuno prevedere il divieto di sosta 0-24, dall'incrocio con Viale Vittoria fino al civico n. 5**
